DZIERZGOŃ CHRISTBURG

Kreis Sztum/Stuhm Komturei Christburg

Komturburg des Deutschen Ordens

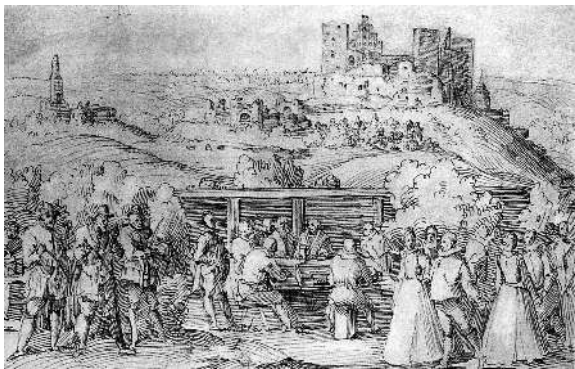
„Hofgesellschaft mit der Burg Christburg im Hintergrund“, A. Möller, 1587

Über das Aussehen der Komturrezidenz ist wenig bekannt. Die Burg ist seit langem – bis auf wenige Relikte der Wehrmauern – verschwunden, es wurden auch lange Zeit keine archäologischen Grabungen durchgeführt. Bildquellen haben sich, abgesehen von einer schematischen Ansicht auf dem Siegel des Christburger Komturs von 1250, nicht erhalten. Das Siegel zeigt eine Wehrmauer mit mächtigem, von hohem Dach und Zinnen gekröntem Torturm, der von zwei niedrigeren Türmen flankiert wird. Spätere Stadtansichten, etwa der 1587 entstandene Stich von Anton Möller oder eine Ansicht aus der Sammlung Hartknoch von 1684, zeigen die Burg als Ruine. Anhand Möllers Stich, einer Ansicht von Nordosten, werden die ursprüngliche Größe, besonders die Proportionen der Anlage erkennbar: im Hintergrund

einer „Partie im Freien“ erstreckt sich die mächtige Silhouette des teilweise verfallenen Burgkomplexes mit ein paar erkennbaren Bauteilen. Auf dem etwa 100 Jahre jüngeren Stich der Sammlung Hartknoch, einer Ansicht von der Stadtseite (von Südosten), wird die Ruine schematisch wiedergegeben, sodass die räumliche Anordnung der einzelnen Gebäude nicht erkennbar ist.

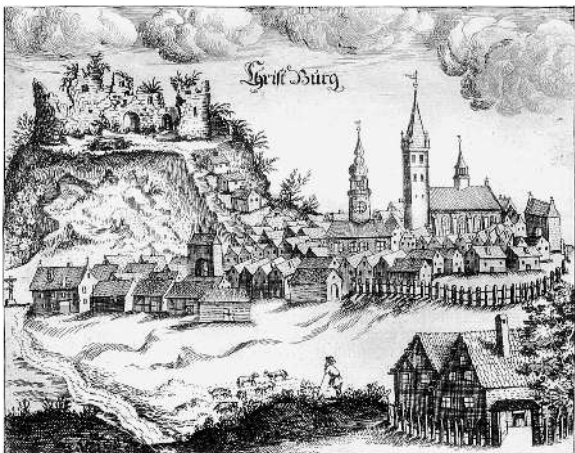
Stich aus der Sammlung Ch. Hartknoch, 1684, Ansicht von Südwesten
